Laudo Técnico

3 – Do Objeto do Laudo

O presente laudo tem como objetivo atestar/avaliar as condições técnicas de uma transmissão automática do modelo CVT, seminovo, em um veículo da espécie AUTOMOVEL (Figura 01).

Marca/Modelo/Cor: Toyota Corolla

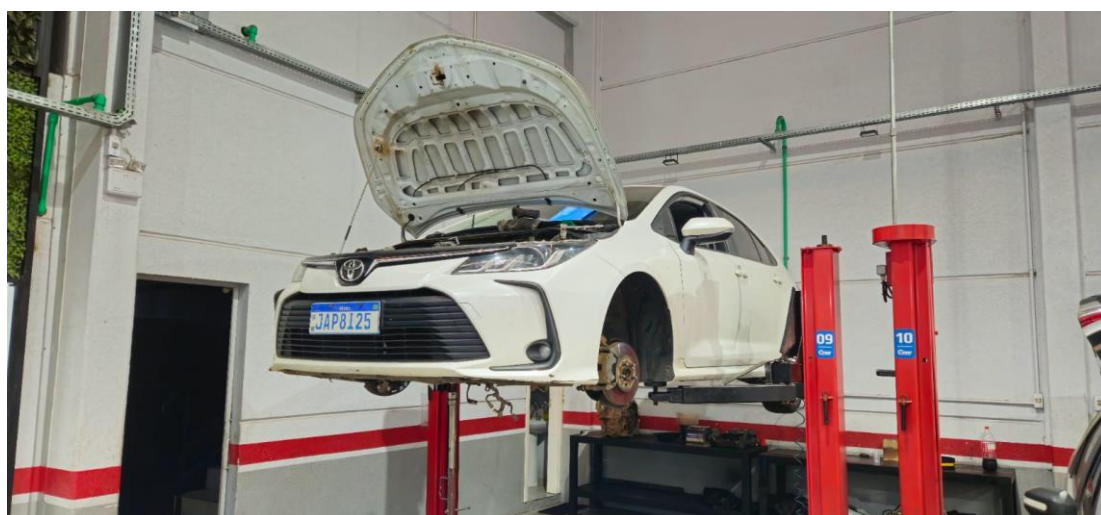
Em análise visual ficou identificado que o veículo aparenta desgastes condizentes com a quilometragem do veículo e com o modelo de utilização do mesmo.

FIGURA 01 - VISTA GERAL DO AUTOMOVEL

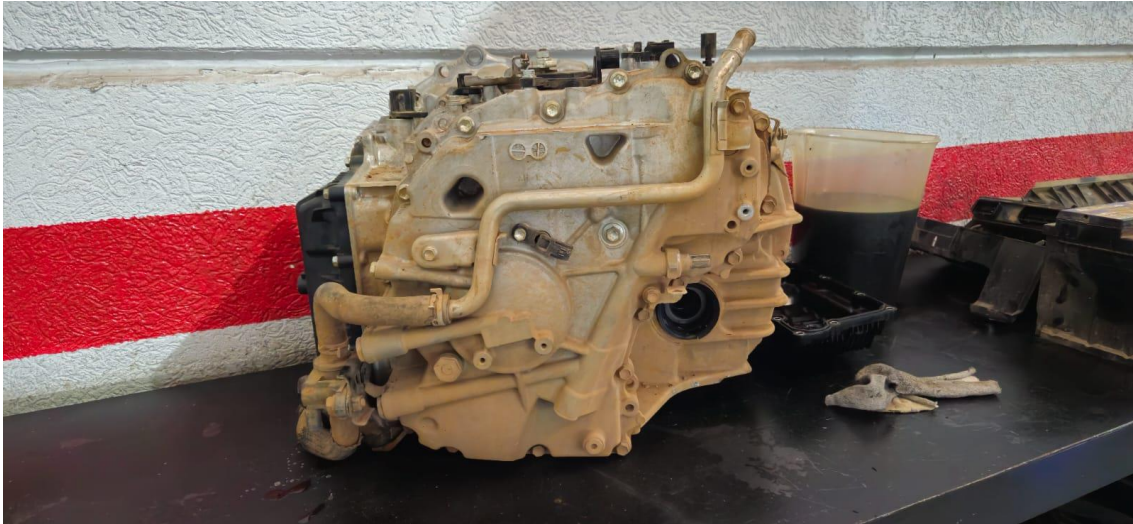
O veículo encontrava-se sob o elevador (Figura 01), já com todo seu conjunto de transmissão removido, com cambio original lacrado sobre a bancada (Figura 02), com o conjunto de eixos de transmissão também junto do carro, conjuntos esse de eixos que se encontravam em perfeito estado (Figura 03).

FIGURA 02 – Transmissão Removida

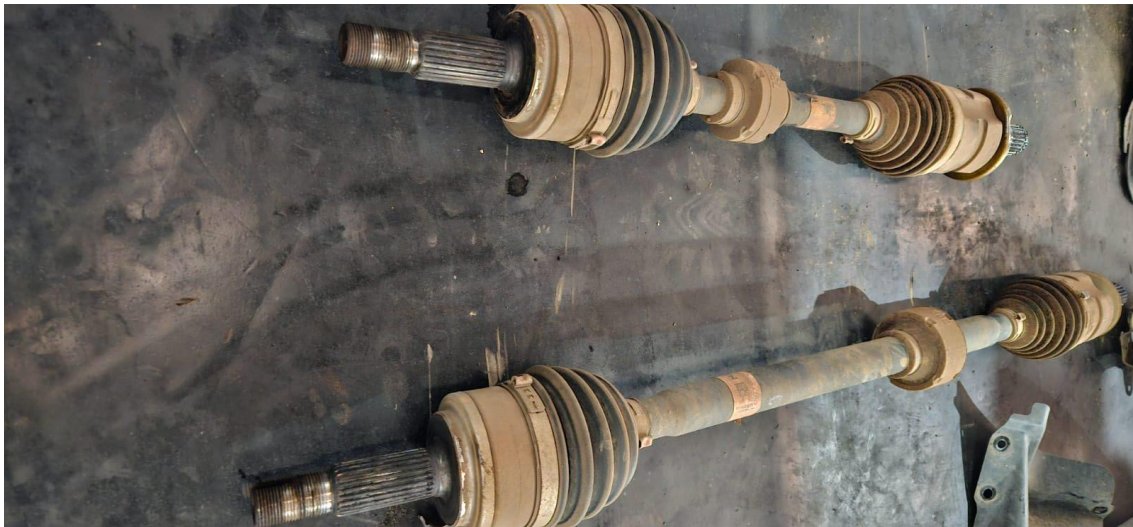
FIGURA 03 – Par de Semi Eixos

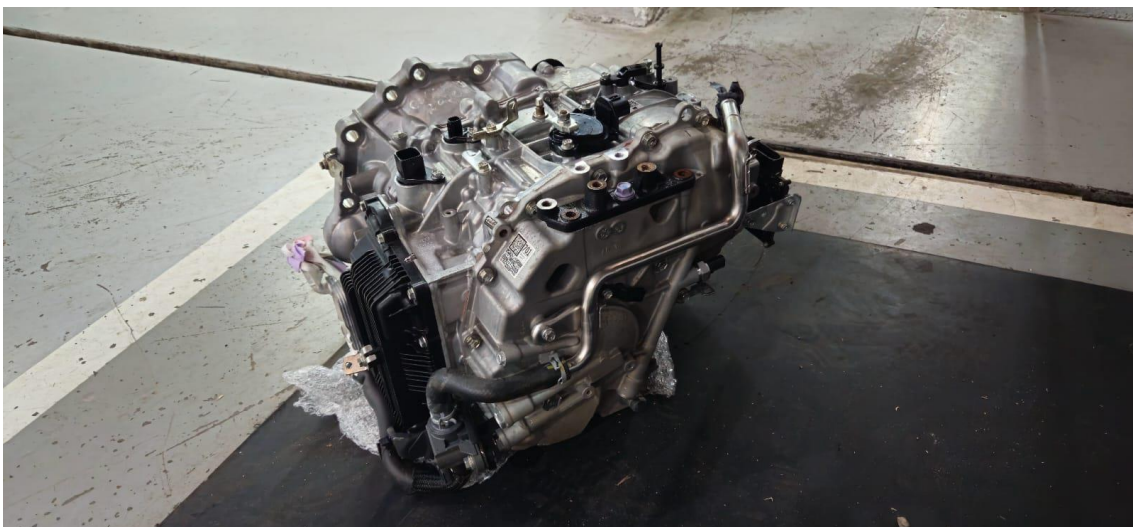
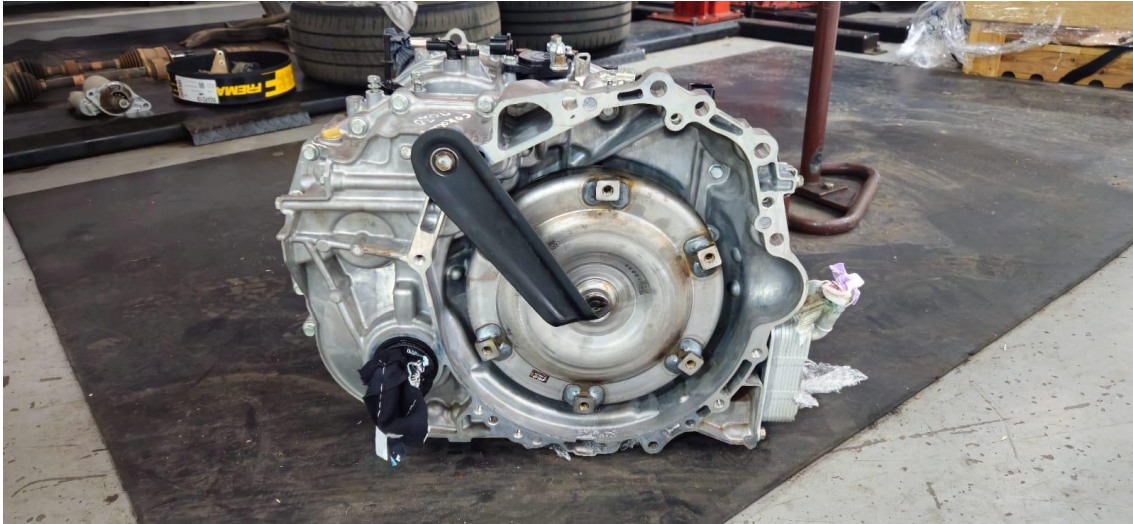
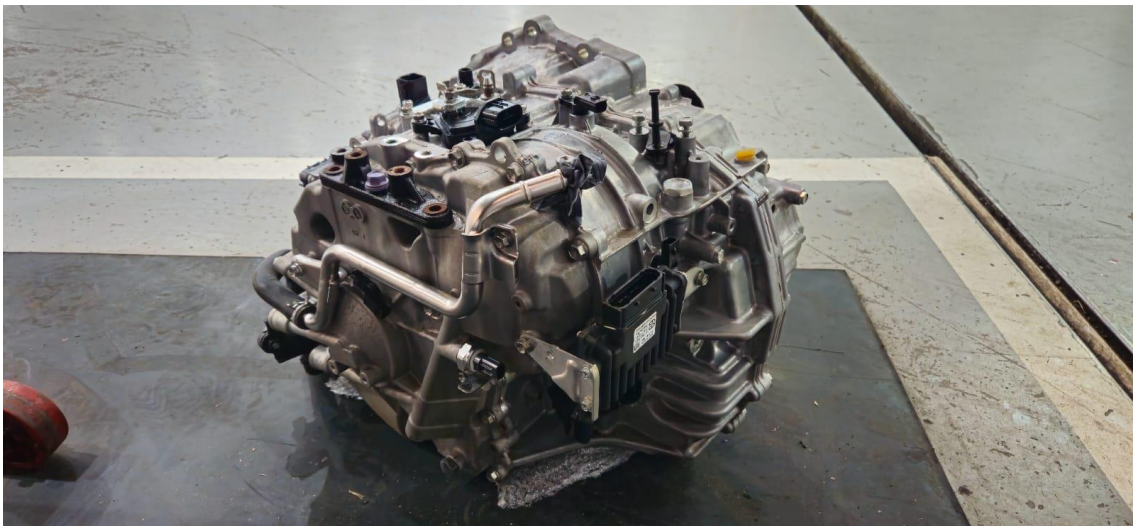
O câmbio seminovo de código BS619G04905 e número de série 01319704356 (Figuras 04, 05 e 06), também se encontrava junto ao veículo, sem nenhuma marca aparente de impactos ou quebras, muito menos de vazamentos ou defeitos aparentes. Encontrava-se com todas as vedações e fixações nos padrões especificados. Completo sem a ausência de nenhum componente, com a trava do conversor de torque devidamente afixada, com todos os sensores e atuadores afixados bem como o modulo de gerenciamento da unidade junto. Todas as entradas e saídas de fluidos bem vedadas, para que não entrasse nenhum tipo de contaminante.

FIGURA 04 – Cambio Seminovo

FIGURA 05 – Cambio Seminovo

FIGURA 06 – Cambio Seminovo

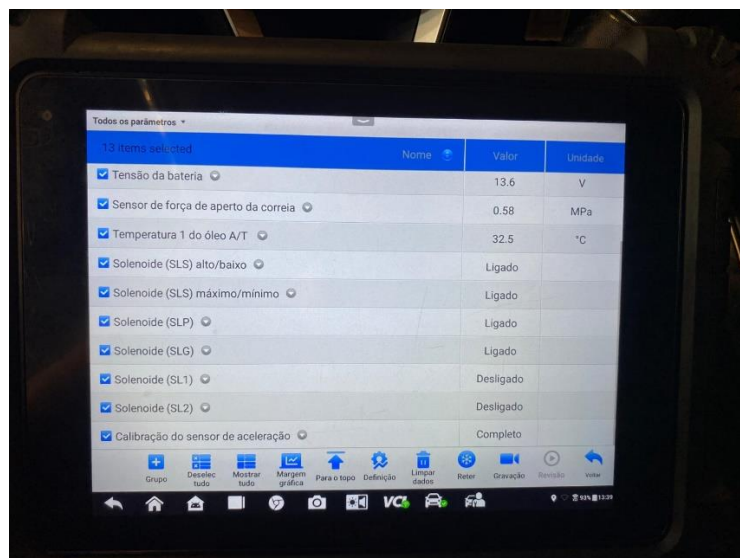
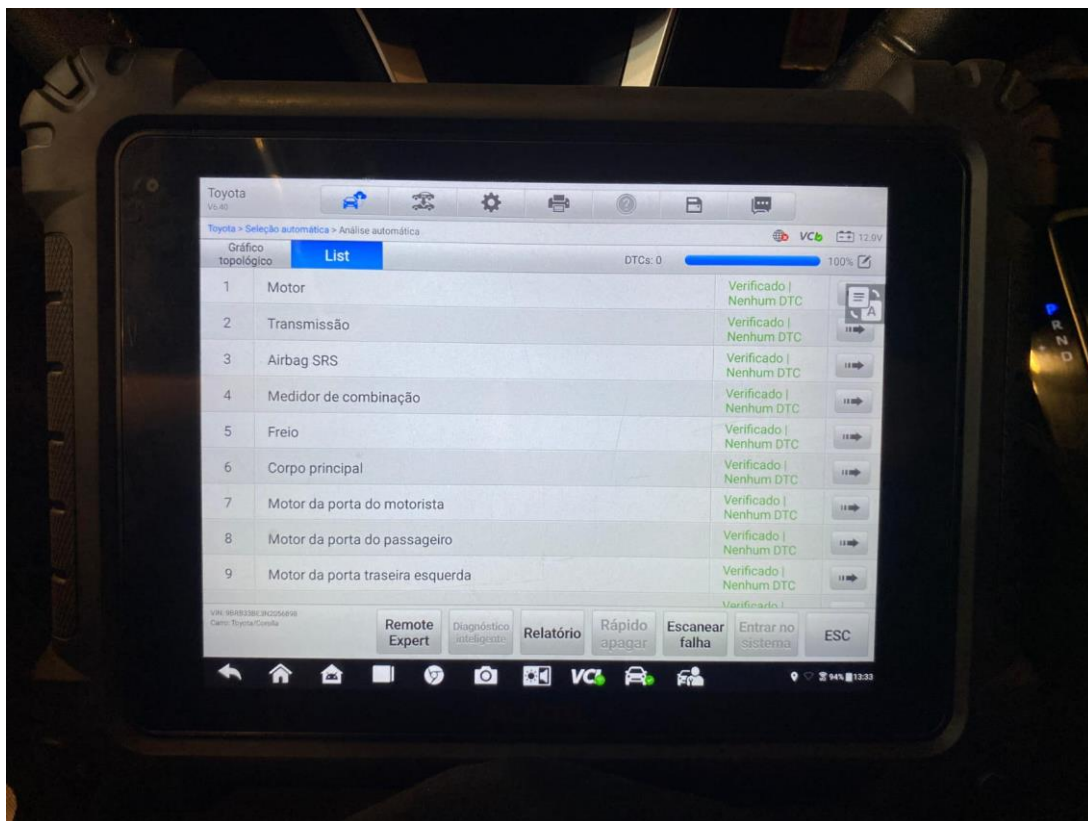
Após a montagem do conjunto ao veículo, retornamos à oficina para análise de correto funcionamento e averiguação via scanner automotivo. O Scanner automotivo utilizado foi o AUTEL MaxiSys MS909 de número de série V19GMAV03275 que gerou um relatório número MAXIA20241112134015 (anexo 01), retornando um sistema eletrônico do veículo com a ausência de qualquer erro e ou avarias. Com o mesmo equipamento foi possível observar o correto funcionamento de todos os atuadores Solenoides da transmissão em perfeito funcionamento, o fluido de transmissão sempre em temperatura ideal de funcionamento, com tensões dentro dos parâmetros necessários, bem como sempre uma correta força de aperto das correntes variadoras do conjunto CVT. (Figuras 07 e 08)

FIGURA 07 –Vista do Scanner

FIGURA 08 – Vista do Scanner

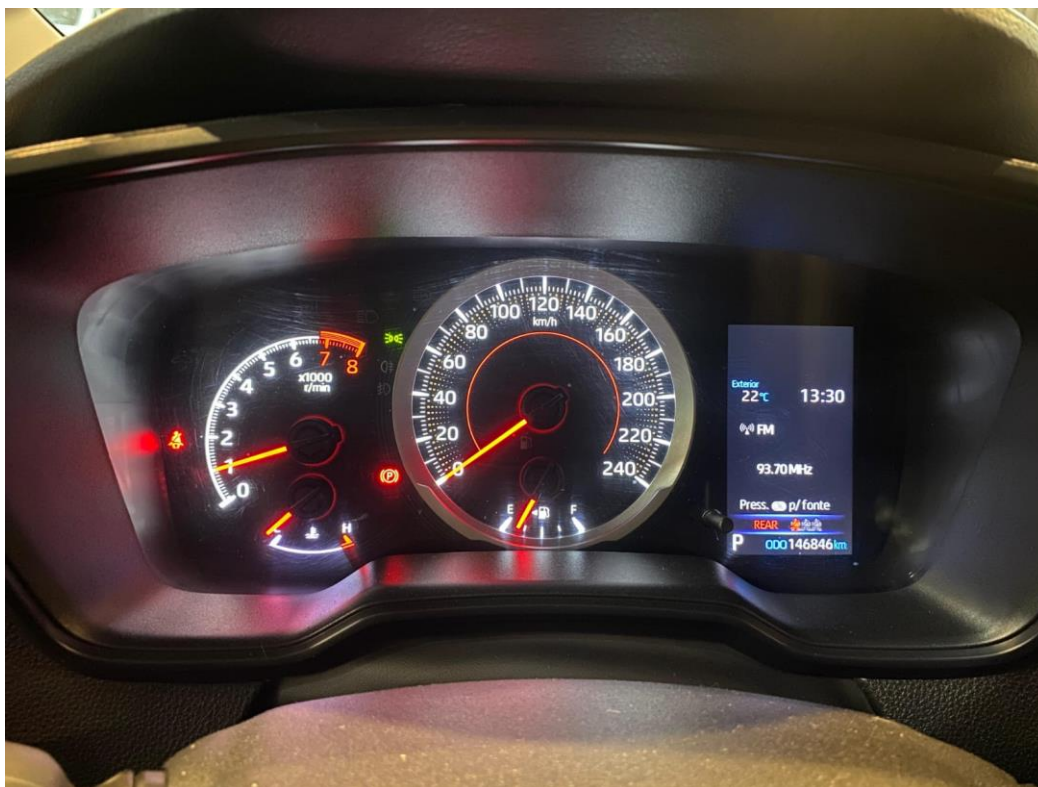
FIGURA 09 – Painel sem erros com a quilometragem

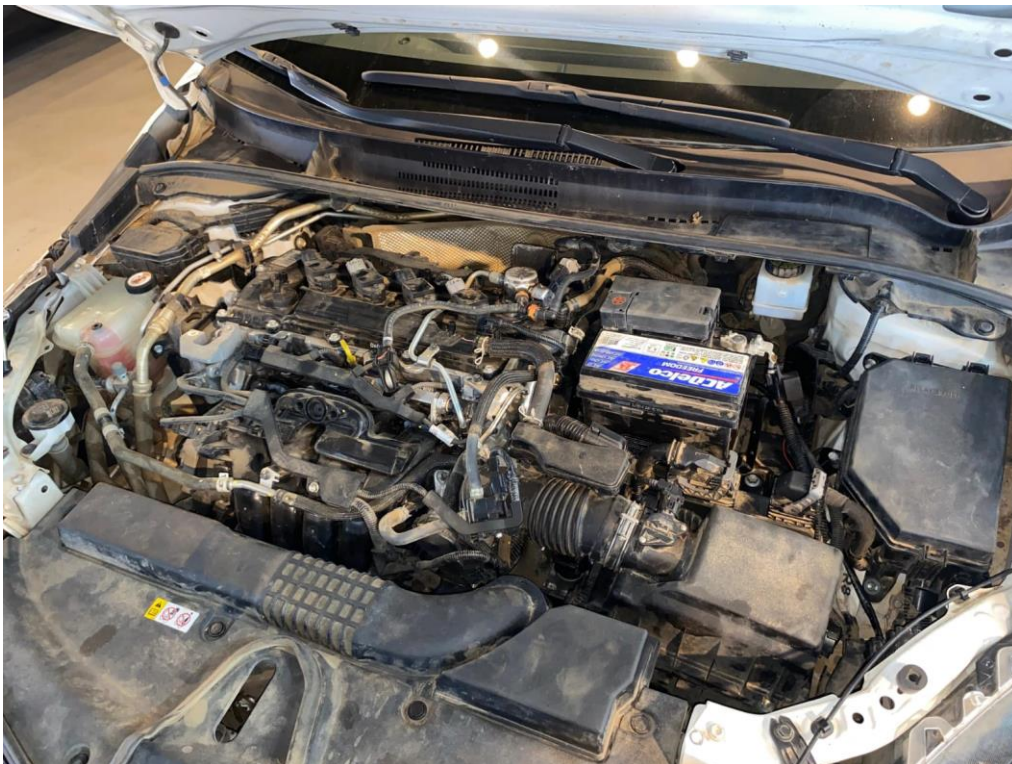
FIGURA 10 – Motor com transmissão montada
